給水用ポリエチレン管の耐久性評価 (破壊メカニズムの解析及び評価方法の紹介)

平成 30 年 5 月

り日本ポリエチレンパイプシステム協会

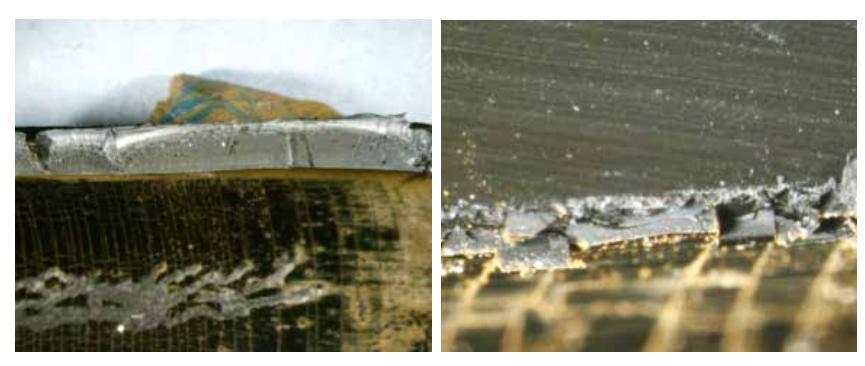
ガス、水道、下水道等のインフラ設備や温水用途の住宅設備に使用されてきたプラスチック 管が経年的にどのように劣化していくのかを、不具合事例の文献調査や使用された管を 回収して調査することは重要である。報告されている文献から事例について述べる。まず、 米国にて 25 年間使用された水道管(高密度ポリエチレン管)の破壊事例が報告されている。 **写真-1**にクリープによる脆性破壊が発生した管断面と内面の拡大写真を示す。管内面に 約 125 μ m 深さの劣化層が存在して、微細な亀裂が生成し、内圧により管の長手方向に亀裂 が成長し、管内面から管外面に貫通していた。管の内面層は酸化劣化が確認され、酸化誘導 時間はほぼゼロに近く、酸化防止剤はほとんど消費されていた。²⁾

写真-1 水道用ポリエチレン管(高密度PE)の破壊事例(米国)

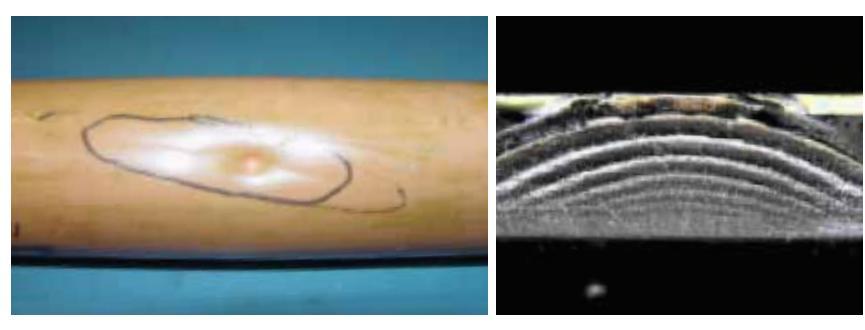
米国にて 1970 年代の初頭に埋設されたガス用ポリエチレン管(中密度ポリエチレン管) の破壊事例が報告されている。**写真-2**にクリープによる脆性破壊が発生した管断面と内面 の拡大写真を示す。ポリエチレン管が土中埋設時に岩石と強く接触(Rock Impingement) しており、管内面に亀裂が生成し、内圧により亀裂が管内面から管外面に進み貫通して いることがわかった。岩石との接触は管外面であるが、亀裂の生成は管内面であることが 興味深い。³⁾

写真-2 ガス用ポリエチレン管 (中密度PE)の破壊事例 (米国)³⁾

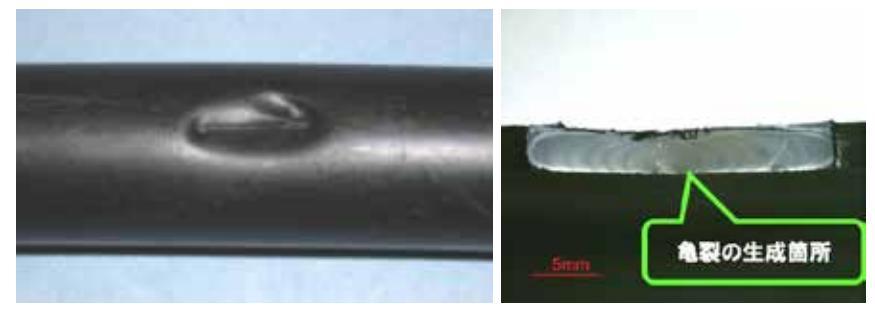
写真-3にガス用と同様に米国にて水道用ポリエチレン管が土中埋設時に岩石と強く接触 した場合に5~30年の使用期間で発生した破壊事例を示す。岩石と接触した管内面に 応力集中点が存在し亀裂が生成し、内圧により亀裂が管内面から管外面に進み貫通して いることがわかる。

写真-3 水道用ポリエチレン管の破壊事例(米国)

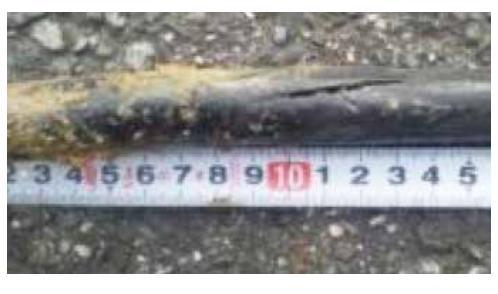
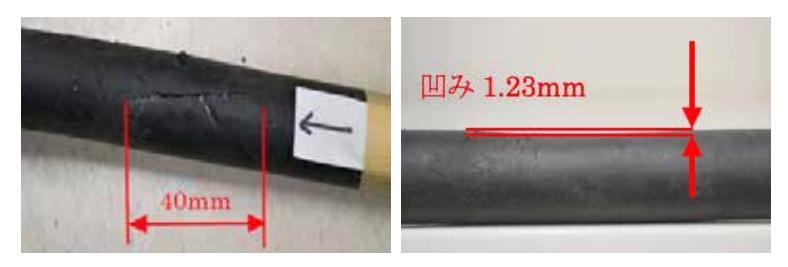
- ・昭和54年(1979年)に敷設し34年間使用した呼び径13の軟質ポリエチレン単層管(製造メーカー不明)。
- ・当該管は管軸方向に約 40mm の亀裂あり。
- ・ 亀裂部(ガス用ポリエチレン管との接触部分)
 に凹みがある。
- ・管が膨張することなく亀裂が生じている。

写真-5 管外観(亀裂長さと凹み深さ)

写真-5から明らかな様に、管表面に管軸やや斜め方向に亀裂があり、亀裂部表面に ガス用ポリエチレン管に押さえつけられた圧痕が存在している。

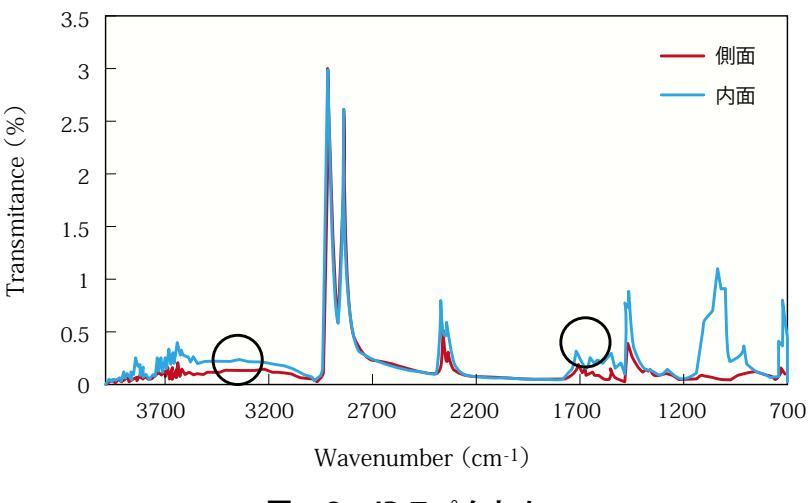
図-2 IR スペクトル

回収品の管外面(側面)と管内面(内面)のFT-IR分析を実施し、両者の差スペクトル を求めた。図-2で管の樹脂材料にもともと含まれない C=O及び OH の吸収ピークが管内 面の 1700cm⁻¹ 付近(C=O)、及び 3300cm⁻¹ 近傍(OH)に見られ、酸化劣化が生じてい ることが確認できた。また 1000cm⁻¹ 付近に =C-H(架橋)が見られた。このことから管内 面の樹脂に水道水中の残留塩素による酸化劣化やそれに起因する架橋が発生していること が示唆される。

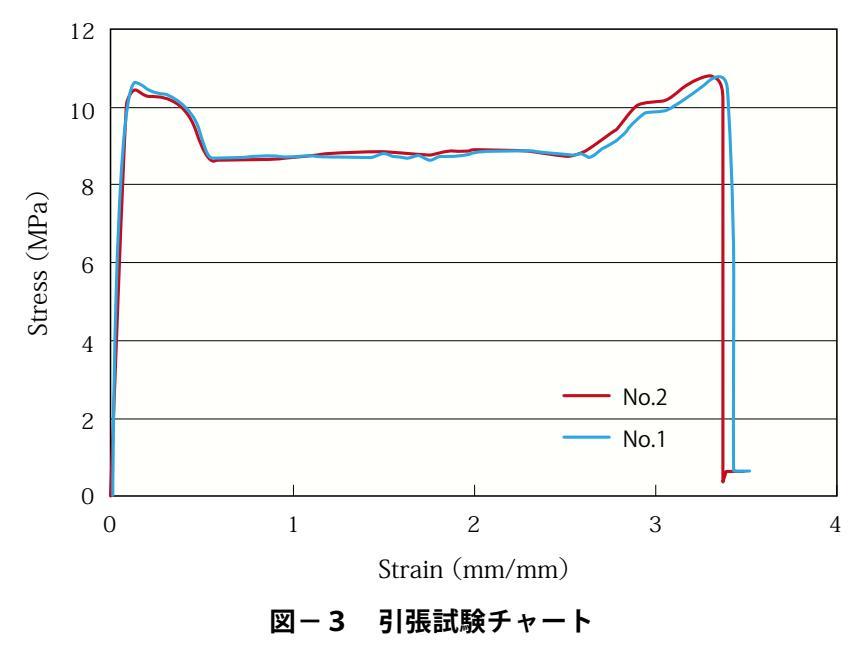
回収品より小型ダンベル片(厚み3.5mm、幅3mm、平行部長さ20mm)を切り出し、 引張速度50mm/minで、室温中で引張試験を実施した(図-3)。降伏応力10.9MPa(この 値は当時の基準値(9.8MPa)を満足している)、破断応力11.4MPa破断伸び580%を示した。 破断伸びについては、新品と比較しないと経年的な変化を求めることはできないが、580% の値は一般的な低密度ポリエチレンと比較して遜色はない。従って、管肉厚中心部のOIT 値も併せて考慮すると管自体の機械的な健全性は失われていないと判断できる。

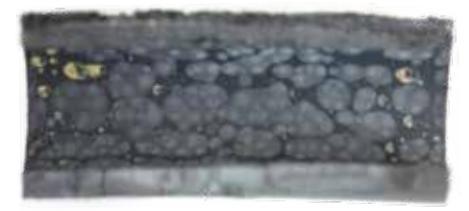
写真-6に管内面の拡大写真(超音波洗浄後)を示す。管内面に薄い皮が剥がれたような 層が見られ、剥がれた層の表面にも白く変色した部位が多数観察された。淡い褐色部は 超音波洗浄後の残存している錆付着部と思われ、管内面全体に、微細なクラックが見られる。

写真-6 管内面の拡大写真

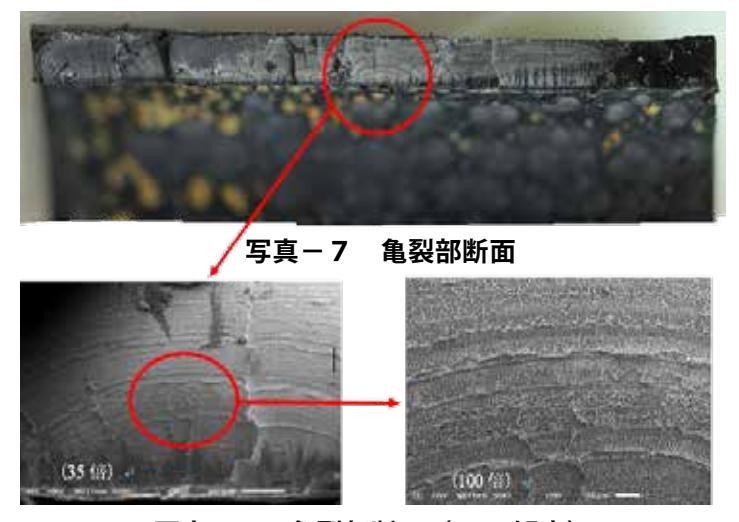
亀裂部断面写真(**写真-7、8**)より、管内面から複数の亀裂の生成、成長、合体、 管貫通の模様が見られる。更に、亀裂断面部の SEM 観察により複数の亀裂は管内面の微細 なクラックを起点として、内圧により生成したと思われる。**写真-3**に示した様に、岩石 等の集中荷重による亀裂の生成と成長の場合、管内面に発生応力が最大になる箇所が存在し、 亀裂の生成は1箇所である。一方、**写真-9**(参考)の様に管内面の微細なクラックを起点 として、内圧による亀裂は複数生成し、合体しながら成長する。これは内圧によるクリープ 亀裂の不連続成長と言われている。ガス用ポリエチレン管との接触後、亀裂が生成した とは考えにくいが、この接触により内面の発生応力が高くなり、クリープ亀裂の成長が 早まった可能性は考えられる。

写真-8 亀裂部断面(SEM 観察)

本事例は、FT-IR、OIT、亀裂部の管外観及び破面観察から、いわゆる静水圧試験で得られ るクリープ線図の第2ステージ(脆性破壊領域)に分類される破壊様式である(図-1参照)。 分析の結果、漏水に至る過程は経年使用に伴う酸化防止剤の消失により多数の微細な クラックが管内表面に発生、ガス用ポリエチレン管の圧迫により生じた応力を駆動力として これ等の微細なクラックが成長、合体、最終的に管壁を貫通し漏水に至ったと推定された。

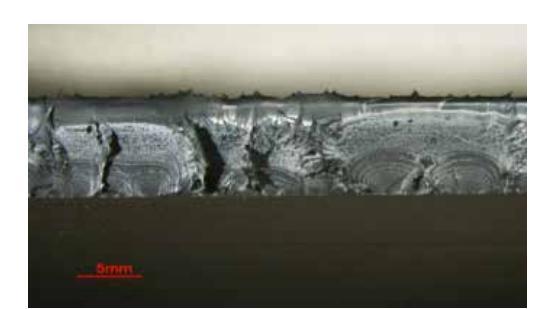
写真-9(参考) 内圧による複数亀裂の生成と成長(米国)³⁾

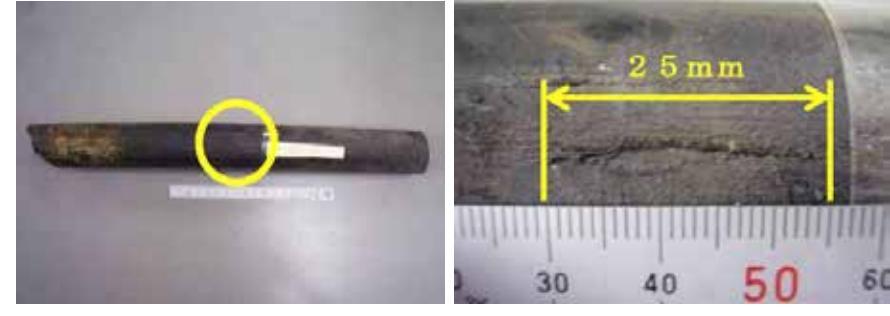
- ・昭和54年(1979年)に敷設し31年間使用した呼び径40の軟質ポリエチレン単層管 (製造メーカー不明)。
- ・当該管は管軸方向に約25mmの亀裂あり。
- ・管が膨張することなく亀裂が生じている。

写真-10 漏水・亀裂個所

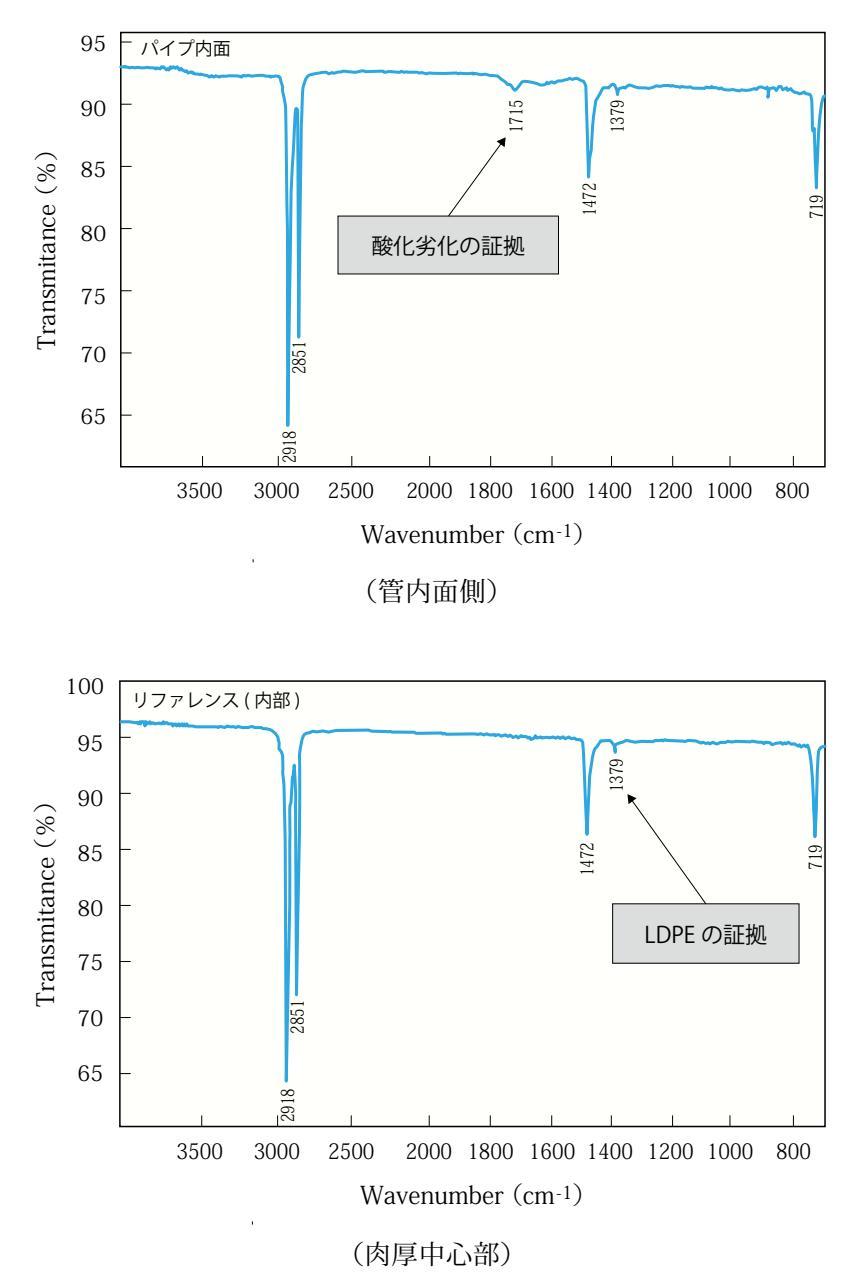
図-4 IR スペクトル(上:管内面側、下:肉厚中心部)

回収品の管内面と肉厚中心部のFT-IR分析を実施し、両者のIRスペクトルを求めた。 管内面の1700cm⁻¹付近にカルボニル基(C=O)に起因する吸収が見られる。一方、肉厚 中心部では観察されなかった。この事は管内面に酸化劣化が生じていることを示唆している。

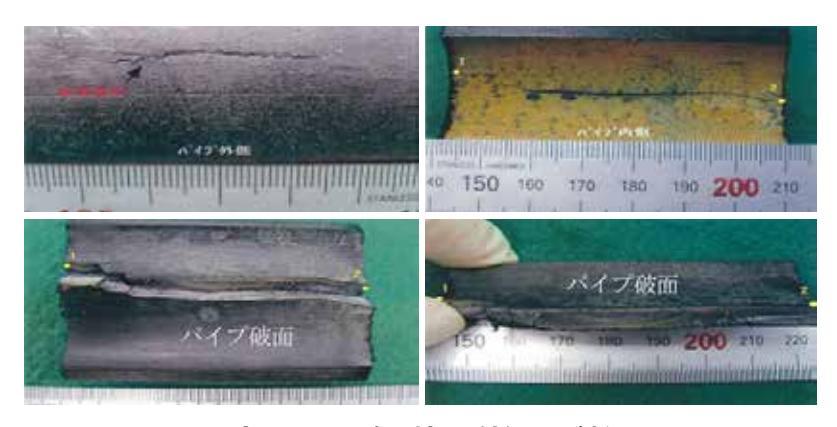
写真-11 亀裂部の外観及び断面

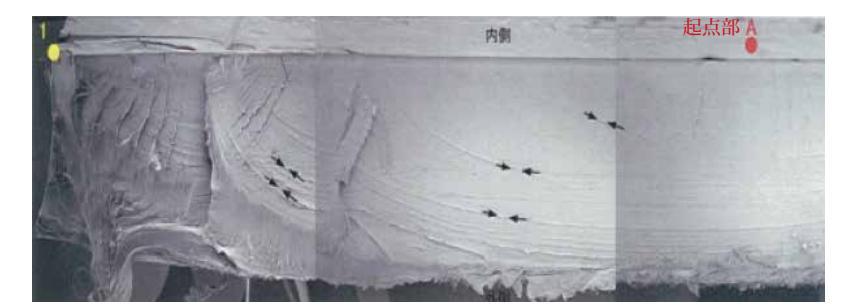
写真-12 亀裂断面 10 倍拡大(SEM 観察)

破面全体を SEM 解析した結果、管内面側の起点部と思われる A 部付近から外側へ亀裂が 進行している様子が、黒矢印に沿って同心円状に広がる貝殻模様(ビーチマーク)により 観察された。(**写真-12**)

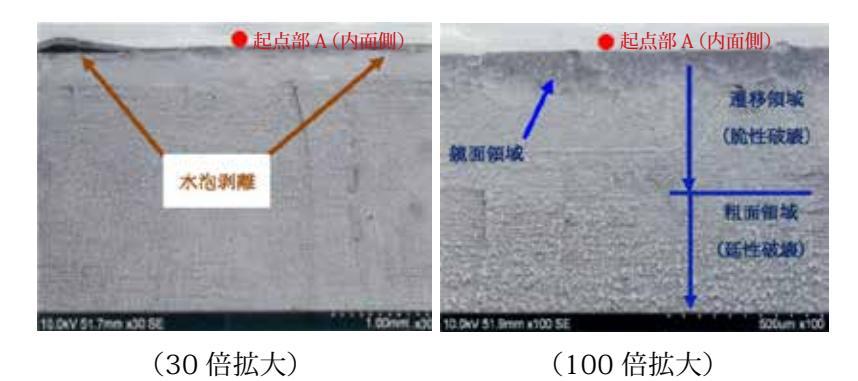
写真-13 亀裂断面(SEM 観察)

さらに拡大した結果、起点部から脆性的に破壊している様子が、亀裂の初期段階を示す 鏡面領域(亀裂が非常にゆっくりと進展する領域)により確認された。(**写真-13**の右側 写真)また、起点部A付近には水泡剥離が2ケ所確認された。(**写真-13**の左側写真)

鏡面領域及びビーチマークが観察されたことから推察すると、起点部Aから亀裂が発生し、 非常にゆっくりとした亀裂速度をもって外面に向かって亀裂が進行し、鏡面領域⇒遷移領域 (脆性破壊)⇒粗面領域(延性破壊)へと亀裂が進展するに従って、亀裂速度が増大していく ことが分かる。

FT-IR 分析、及び破面観察、漏水発生時の状況から、本事例も事例-1と同様に、内面の 酸化劣化に起因する微細なクラックが、何らかの局所的な応力を駆動力として成長し管の 破損に至ったものと推定される。

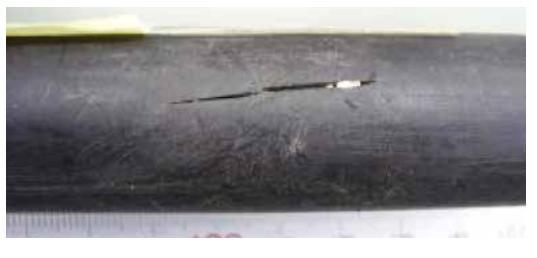
- ・昭和51年(1976年)に敷設し33年間
 使用した呼び径25の軟質ポリエチレン
 単層管(製造メーカー不明)。
- ・当該管は管軸方向に直線状の約 35mm の 亀裂あり。
- ・管が膨張することなく亀裂が生じている。

写真-14 漏水・亀裂個所

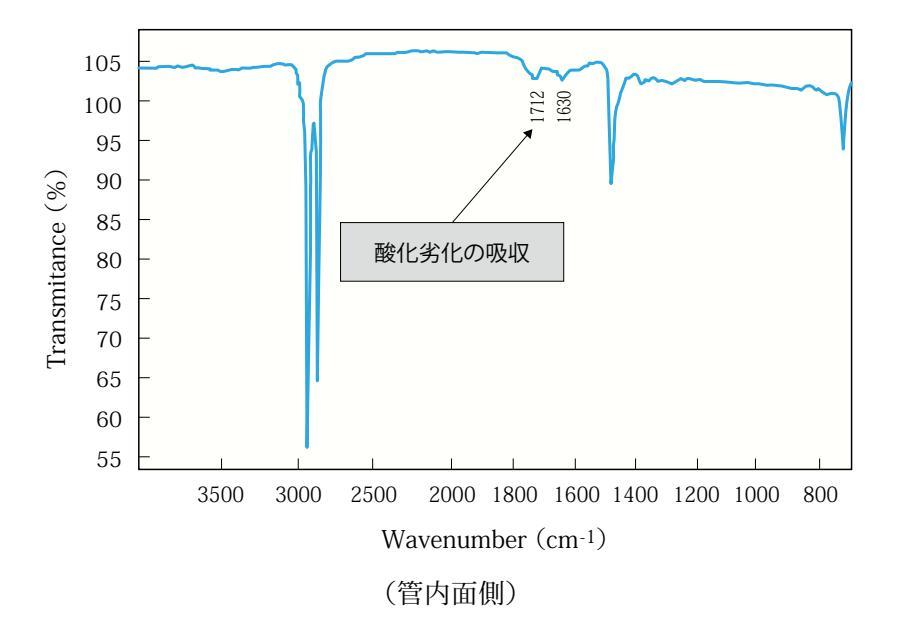
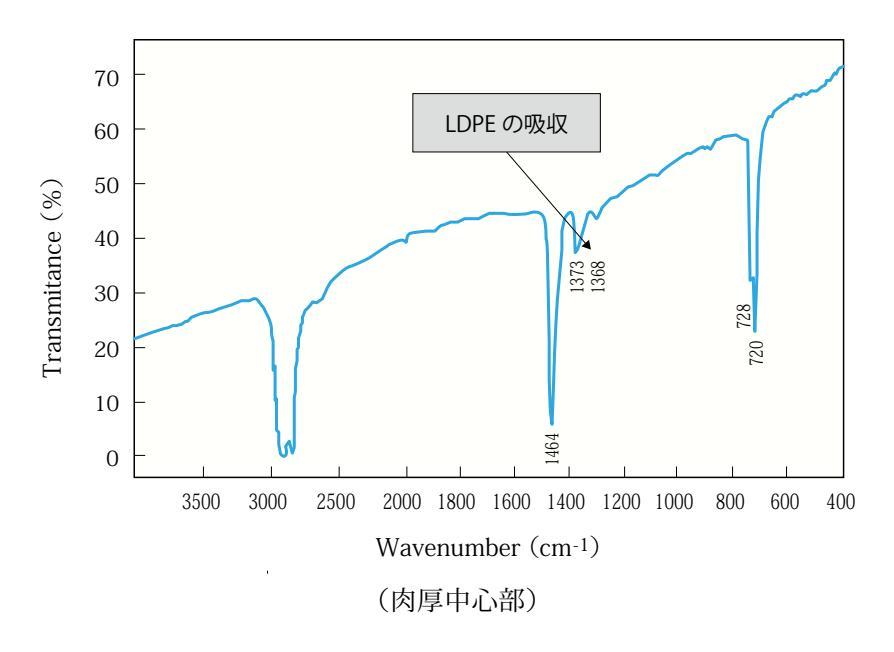
図-5 IR スペクトル

回収品の管内面と肉厚中心部のFT-IR分析を実施し、両者のIRスペクトルを求めた。 管内面の1700cm⁻¹付近にカルボニル基(C=O)に起因する吸収が見られる。一方、肉厚 中心部では観察されなかった。この事は管内面に酸化劣化が生じていることを示唆している。

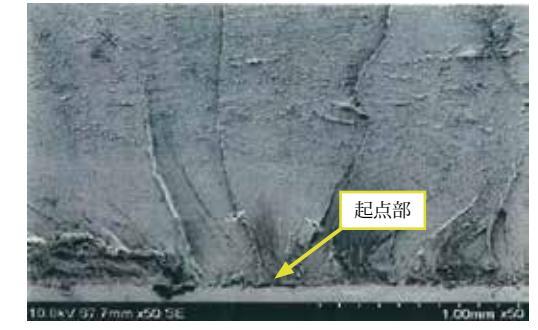
写真-15 亀裂断面(SEM 観察)

本事例に関しては、関連情報が少なく破壊へ至る過程を考察する事は難しいが、恐らく 現場破壊事例-1と同様に内表面の酸化劣化に起因する微細なクラックが起点となり、 クリープ亀裂の成長、いわゆる低速亀裂成長(SCG、Slow Crack Growth)と呼ばれる脆性 破壊によるものであると考えられる。

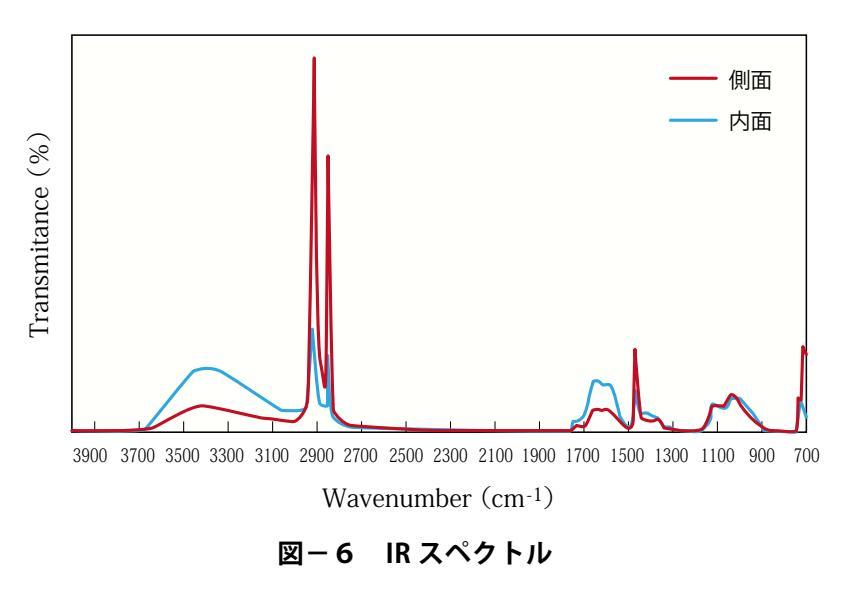
回収品の管外面(側面)と管内面(内面)のFT-IR分析を実施し、両者の差スペクトルを求めた。管内面の1700cm⁻¹付近のC=O、3300cm⁻¹付近のOHの吸収ピークが大きいことから、管内面の樹脂に化学劣化が発生していることが示唆される。

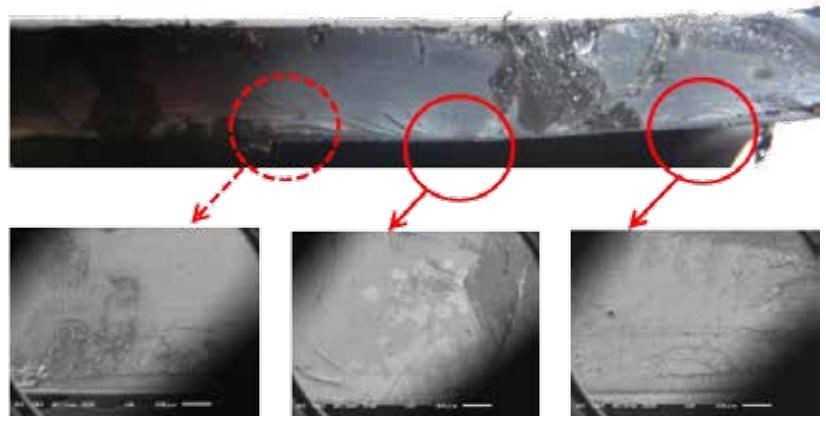
管内面から、主に2箇所の亀裂の生成、成長、合体、管貫通の模様が見られる。複数の 亀裂は管内面の微細な亀裂を起点として、内圧により生成したと思われる。

写真-17 亀裂部断面

本事例も上述例と同様に内表面の酸化劣化に起因する微細なクラックが起点となり、 クリープ亀裂の成長、いわゆる低速亀裂成長(SCG、Slow Crack Growth)と呼ばれる脆性 破壊によるものであると考えられる。
